南雅小区雨檐塌落事件追踪

# 雨檐塌落基本确定为建筑质量问题

## 小区其余雨檐已逐个进行数据采集 最终鉴定报告预计周五完成

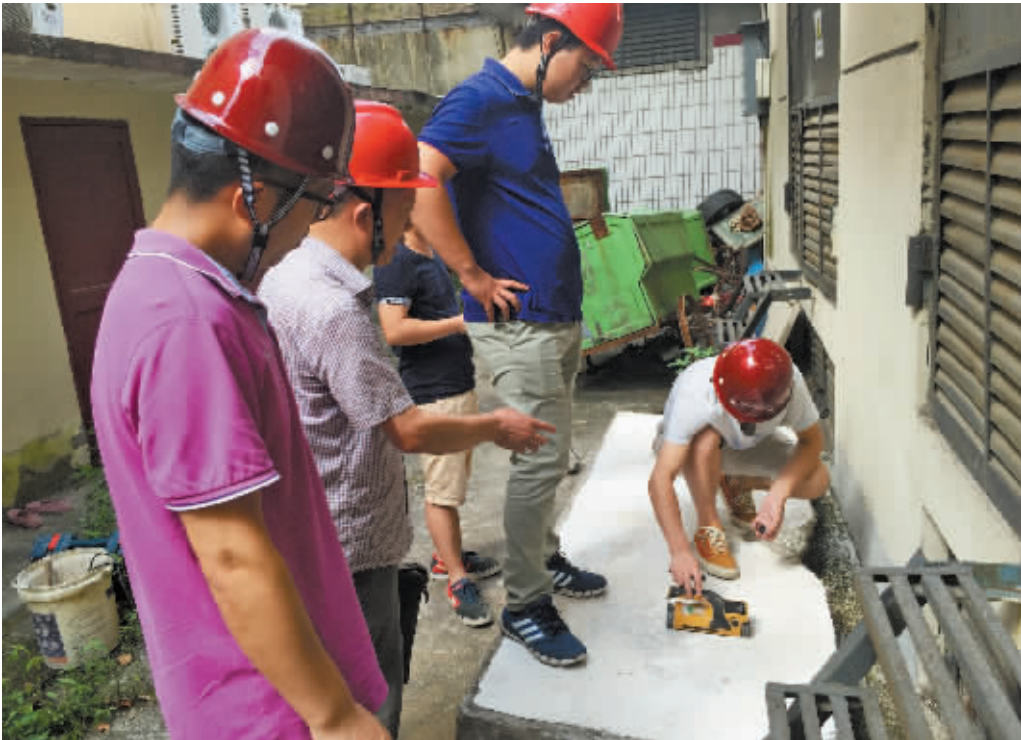
专家和技术人员对塌落的雨檐进行数据采集。

海曙区房管处修建科刘科长在接受记者采访时称,雨檐塌落基本确定为建筑质量问题。“雨檐连接楼体的钢筋已经锈蚀了,这肯定是渗水造成的,单从这一点来讲,就是建筑质量问题。具体原因要等检测分析后才能确定。”房管处紧要任务是对小区内另外25个雨檐进行隐患排查,确保不再发生塌落事故。

省岩土基础公司的江经理说,他前几天就来现场看过,依据经验判断,其他25个雨檐近期不会有塌落危险。他表示,从塌落的这块雨檐看,连接墙体的钢筋全部处在受压点上(通俗地说,就是水泥板下边缘),真正起拉力作用的受力点(水泥板上边缘)没有钢筋,导致承重重力大大下降。由于没有看到过设计图,暂时不清楚是不是设计问题,但很可能是施工造成的。“现在可以肯定的是,受力点没有钢筋,因为自重缘故,雨檐上部出现裂缝后渗水,钢筋长期遭受水浸生锈,直到发生塌落。”

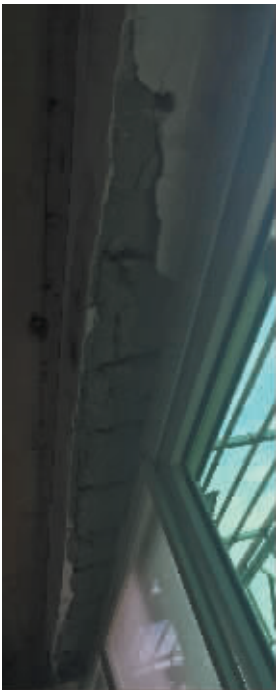
昨天,记者再次来到南雅街9弄小区。在35号顶楼的仇先生家里,记者看到阳台窗户上面雨檐的水泥块整体脱落,露出破碎的砖块,若用手指抠,很容易抠下来一块。雨檐和天花板相接的地方,有一条半指宽的裂缝。仇先生称,若不是有窗户支撑着,估计整个雨檐都会塌下来。

记者就这个现象咨询了浙江省岩土基础公司建筑物动态监测专家江经理。江经理称,根据记者描述的情况和现场观察,这些房子水泥混凝土应该使用的是海沙。按照规定,水泥混凝土必须使用河沙。河沙的成本要比海沙高出至少一倍,为了节省成本,20多年前的建筑商普遍使用海沙,最近几年政府出台规章严格管理,但还是有人偷偷在用。

“海沙指的是搅拌和混凝土所用的沙来自海边且未经过处理。一般常用的河沙混凝土呈弱碱性,钢筋在碱性环境中,外表会产生一层保护膜,使内部的钢筋不会氧化、锈蚀。但是海沙含有丰富的盐分(氯离子),混凝土中氯离子含量超过临界值时,氯离子会与钢筋产生化学反应,钢筋受到锈蚀,体积会膨胀,使得周边的混凝土受到张力而裂开。”江经理说。

仇先生家顶楼阳台雨檐的水泥大块脱落。
