# “这样交付，怎么对得起豪宅的称谓？”

## 合能宁玥府三分之一业主拒绝收房

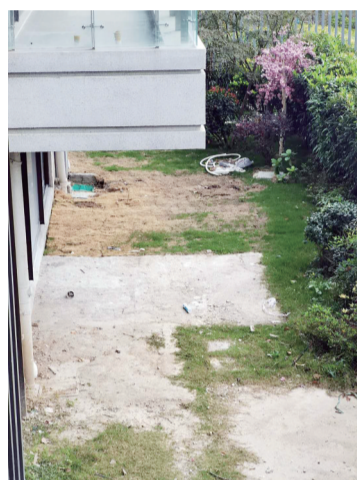
凹凸不平的路面

接着，记者跟随业主来到小区内的地面。“你看这个路面凹凸不平，这里的塑胶跑道，感觉非常硬，完全没有缓冲作用，而且还有很多颗粒脱落，用料和施工质量真是一言难尽啊！”不少业主纷纷吐槽。

沥青路批建相符，为更好地提升业主的居住体验，我司拟计划对沥青路进行提升改造，计划于2020年11月20日前公示方案，并报政府备案审批，待手续完成后进行改造，预计施工工期为3个月。届时，不仅能提升社区整体环境，更能方便业主的出行。

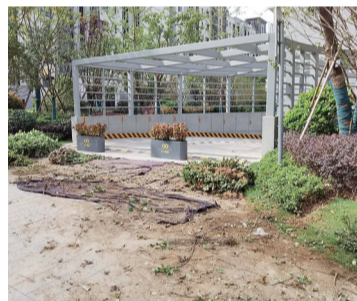
黄土裸露的地面

记者在现场看到，确实有不少绿植已经枯萎，有的地方黄土裸露，上面没有任何绿植覆盖。一位业主告诉记者：“之前有业主拍到，施工方直接用建筑垃圾回填，所以不管上面种什么都不会长久存活，没过几天就枯死了！”记者看到，这里还有不少树木连叶子都没有，只有光秃秃的枝条，在秋日的阳光下，显得有点萧瑟。

会所计划于2021年1月31日对业主开放运营，仅对业主开放，功能与前期宣传一致，未开放期间给您带来的不便，敬请谅解；将在室外增加软装、饰品等，根据现场实际情况增加卵石截水沟或挡土板；对于室外石材铺装污渍、缺零掉角的问题，我司将逐一排查，并计划在11月20日前修复完成；拟计划秋季复播草籽、冬季更换枯死树，并加强苗木的修剪和养护；小区跑道选用了陶瓷颗粒材料，普通的塑料跑道2年左右容易出现老化、脱落、破损等现象，相对来说，陶瓷颗粒跑道的耐久性更好，且价格更高。

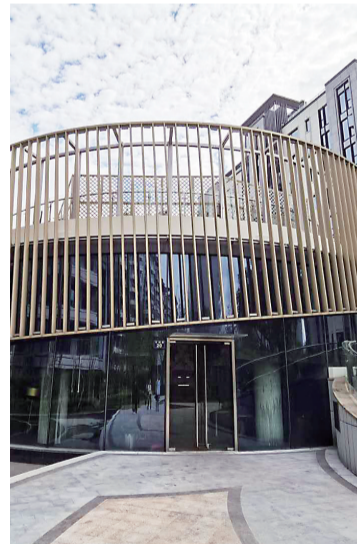
大门紧锁的小区会所

说到小区中的会所，业主也是一肚子气。“当初买房子的时候，这个会所是一个亮点，里面有游泳池、健身房和很多附属娱乐设备，而且只对业主开放。”业主章女士说，结果前几天他们看后发现里面一塌糊涂，根本不具开放的条件。记者在现场看到，这里已经大门紧锁，不能进去了。

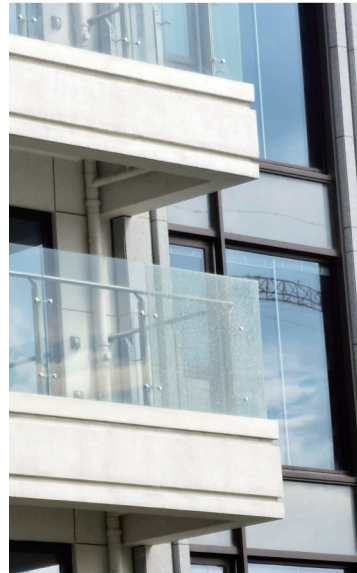
阳台上出现裂缝的玻璃

业主又向记者指出，阳台和屋顶都有破碎了的玻璃，也不见开发商来更换。“十几层以上的碎玻璃一旦掉下来，后果不堪设想啊，这样的房子怎么能够让我们接收呢？”业主张先生表示，他们要求开发商整改已经有很多天了，但对方一直没有回应。
