# 小沙泥街86号居民楼,出现严重墙体开裂、漏水

## 三十多年老房子,居民住得心慌慌

### 房管部门:两星期巡查一次,但安全鉴定需业主自行解决

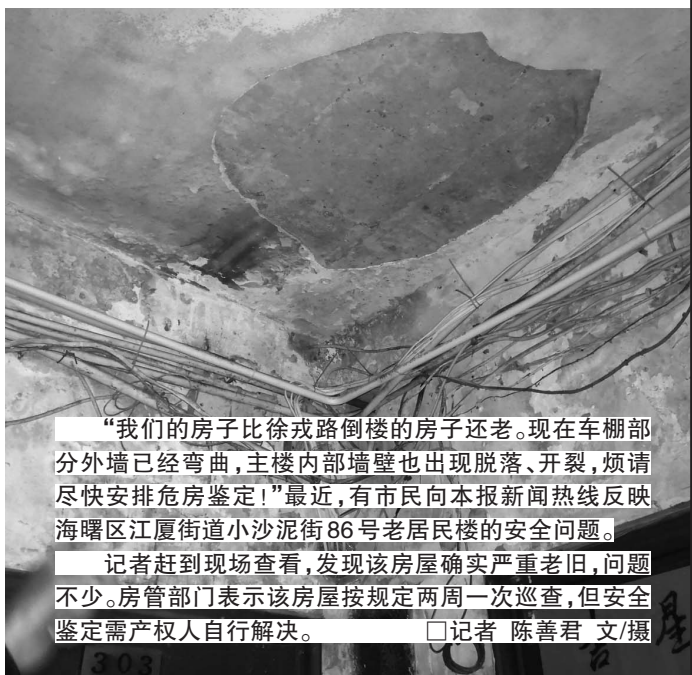
二楼,一处天花板的粉刷层已脱落,有脸盆大小。凑近看墙面,可见细长的裂缝横七竖八。

天花板粉刷层已脱落

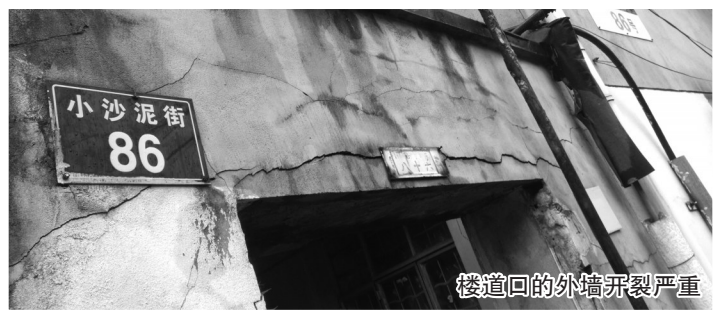
的管道电线。一楼楼道里就有至少三处墙壁脱落,红色墙砖裸露。

楼道回的外墙开裂严重

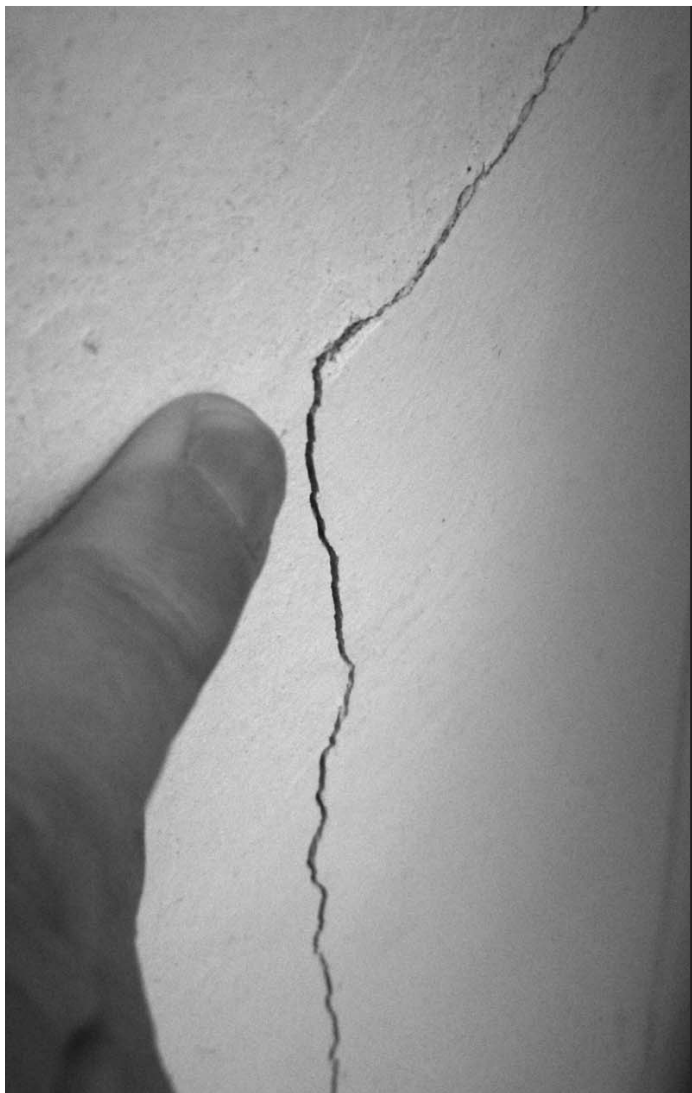
记者走进了住在一楼的王女士家,在她家的客厅南墙上,记者看到一条细长的裂缝已经上下贯穿,用手摸这条裂缝明显感觉表面不平,可能因为变形引起。

一楼一居民客厅墙上长长的裂缝
