■《业主崩溃:我花21万元买了个水帘洞》后续

台风过境,有些小区“原形毕露”

渗水原因在哪 为何能通过验收 “验房”真要靠台风

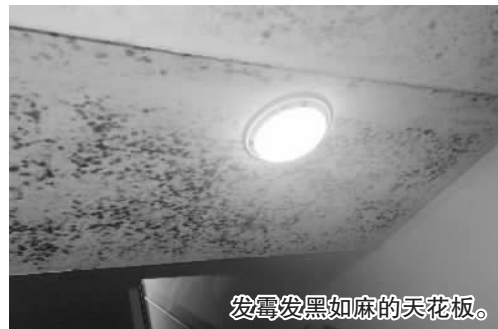
因为长期潮湿,墙面已经发霉发黑,原本白色的墙面像被泼撒上了大片墨水一样。走进电梯通道,天花板也是布满了发霉的黑斑,和记者此前报道的海曙中梁壹号院、象山海御官邸小区的状况差不多。

发霉发黑如麻的天花板。

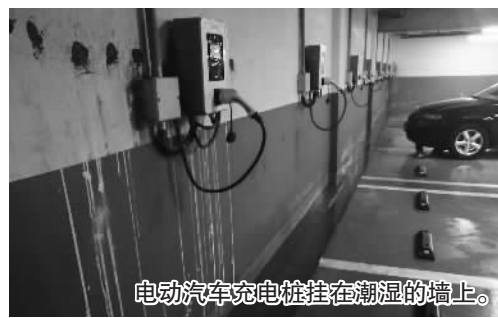
在湿漉漉的车位和墙面上,安装了许多电动汽车充电桩。“在这么潮湿的环境里,使用汽车充电桩存在安全隐患,万一进水、短路了怎么办?”业主王女士说。

记者走了一圈,发现墙面上的注浆孔随处可见,仅一面墙就有数十个注浆孔,甚至在电动汽车充电桩的墙面上也是打满了注浆孔,安全隐患就更大。

电动汽车充电桩挂在潮湿的墙上。
