宁波查出15部与“吃人梯”同款的扶梯

全在宁海一家商城,上月投入使用 市质监局建议业主单位暂停使用

湖北荆州电梯“卷人”事故形成调查报告 认定申龙电梯及安良百货公司负主责

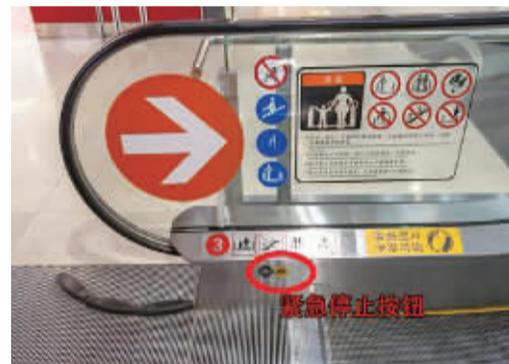
紧急情况可按
红色自动扶梯紧急按钮?
这个确实有用!

微信流传,发生紧急情况下自动扶梯的红色按钮能暂停电梯。专家介绍这个说法是对的,一般说来,扶梯的紧急停止按钮为醒目的红色,设置在人们容易触及的地方,比如自动扶梯出、入口各设有一个,另外较长的扶梯中部也会设置。由于电梯生产厂家不同,按钮具体设置点会有区别,比如说有的会在出口的正面,有的会在出口的内侧面。

当遇到类似扶梯卷人、夹手等紧急情况时,工作人员以及乘梯人应该果断在第一时间按下制动按钮,让扶梯暂停。但是平时情况下,大家不要随意按制动按钮,这样容易导致扶梯上的乘客摔倒、翻落,造成人身伤害。

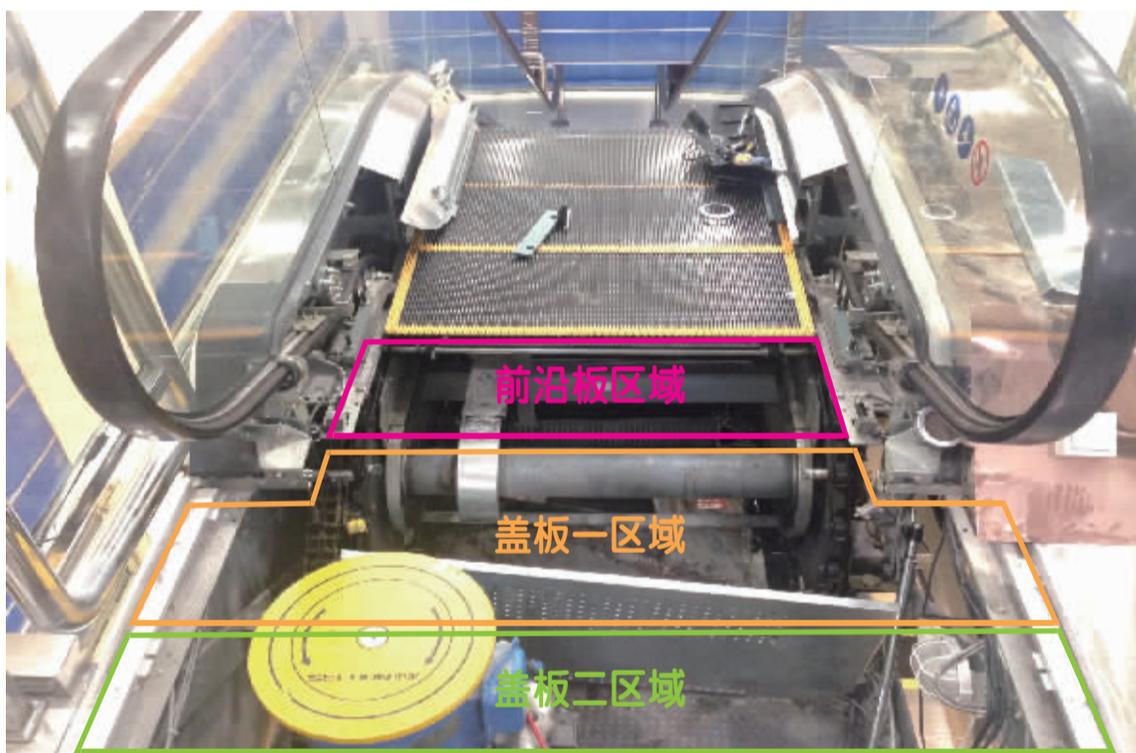
自动扶梯两端分别为上机房和下机房。上机房为启动机房,下机房为转向机房,本次事故发生在上机房处。上机房盖板一共由3块组成,靠近梯级的第1块为前沿板,后面两块分别为盖板1和盖板2。自动扶梯正常运行情况下,前沿板与盖板1之间紧密连接。发生事故时,当事人踏在已松动翘起的盖板1最末端时,盖板发生翻转,当事人坠入上机房驱动站内防护挡板与梯级回转变部分的间隙内。报告认定,事故发生的直接原因为前沿板与盖板1之间连接出现松动,导致事故发生。(见上图)

申龙电梯股份有限公司该类型产品涉及的盖板结构设计不合理,容易导致松动和翘起,安全防护措施考虑不足。同时,申龙电梯股份有限公司涉及事故的3块盖板尺寸与图纸不符。有关制造单位对出厂产品零部件质量把关不严,导致产品安装成型后3块盖板间水平活动范围过大。

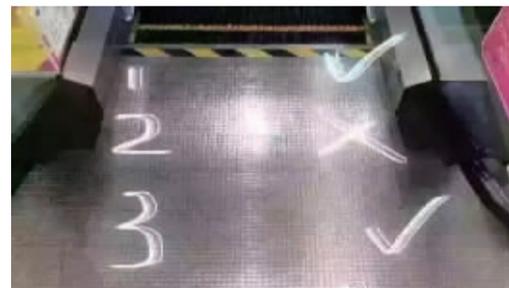
网络上流传的图示

微信流传,自动扶梯前总共有三块踏板,即使是正常并未损坏的电梯,第二块板也属于盲区,不安全不能踩,这样的说法正确吗?

宁波市特检院专家介绍,这说法不靠谱。“因为每款扶梯的设计不同,不是每个扶梯都有三块踏板,也不是每一种扶梯第二块踏板下面都是空的。任何一个质量过关的扶梯,这三块或几块踏板都是安全的。我看微信上的图片,下扶梯前避免踩空可以先用伞试一试,或是用脚踩一踩,其实这种方法反而更危险。”专家介绍,乘坐自动扶梯应该快进快出,如果每个人下扶梯的时候都试一试,反而容易和后面的乘客拥挤或跟叠,发生事故。
