积水难退，坑洼不断 网友戏称宁镇公路一段为“千岛湖”

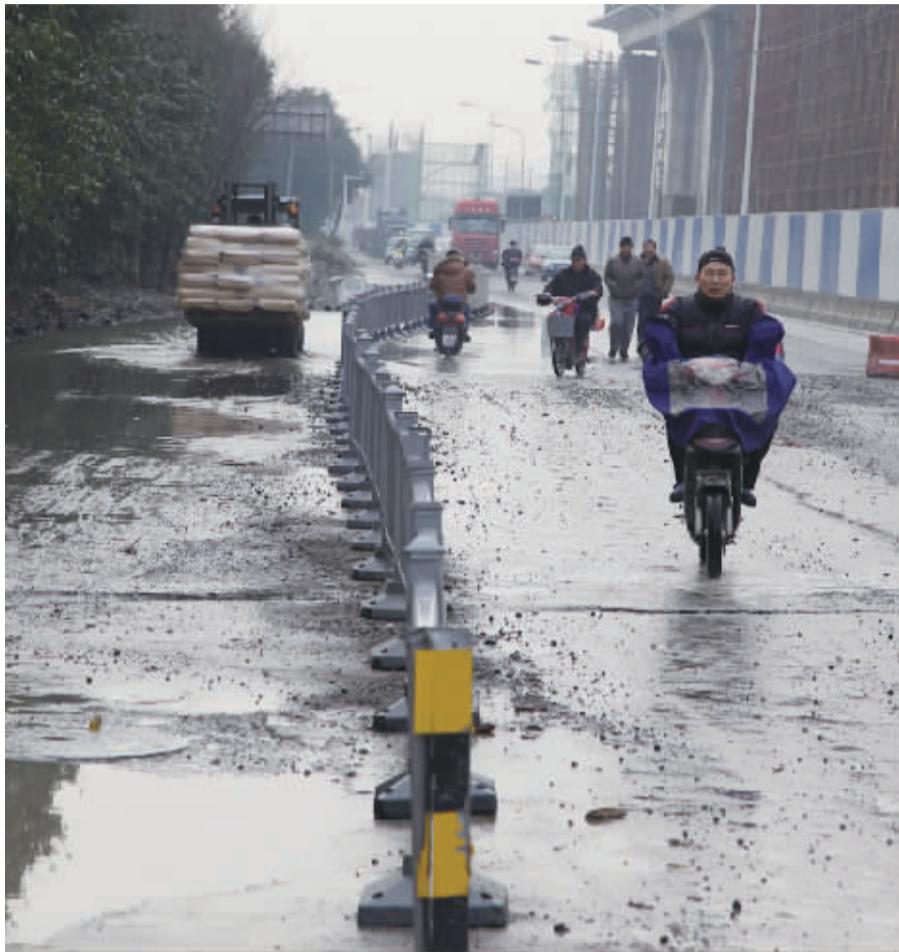
积水严重、坑坑洼洼的这段路。

从路林市场开始，非机动车道上出现大大小小的积水坑，严重的路段竟然全部都被积水占领。别说行人，电瓶车想要通过也有一定难度。见此情景，行人、骑电瓶车的都选择走机动车道，使得并不太宽的宁镇公路变得更为拥挤。

从宁波大学科技学院向西至常洪隧道口，记者粗略数了一下，这段路上坑洞的数量不下10个，大都处于道路上的水泥路面和柏油路面的接缝处，且有一定深度。仔细观察，会发现司机大都开得小心翼翼，为了避开坑洞，常常会紧急变道，存在安全隐患。

“积水难退，公路又常现坑洼是有根本原因的。”宁波市轨道交通工程建设指挥部工作人员任先生告诉记者，从329国道往镇海方向的宁镇公路，在建设时没有设置任何排水系统，一遇雨天，路上的积水只能依靠道路本身的坡度向两侧流淌，通过土壤渗水自然消退。

排水本身不畅，雨天积水也在一定程度上影响土质硬度，加上车来车往，宁镇公路变得有些脆弱。“宁镇公路上包括集装箱在内的大型车辆往来多，碾压厉害，加上轨道交通施工需要，会有工程车进出，因此道路更易出现坑洞。”任先生表示，积水和坑洞是目前宁镇公路呈现的硬伤。

那有没有什么解决办法呢？任先生称，在轨道交通办的管理范围内，目前共有三家施工单位。当路面出现较深坑洞和较大面积积水时，施工单位会按照属地管理原则，采取一些缓解和应急措施，进行局部填补和维修，尽可能消除安全隐患。
