兰州大学宿舍楼发生爆炸事故

造成至少17人受伤

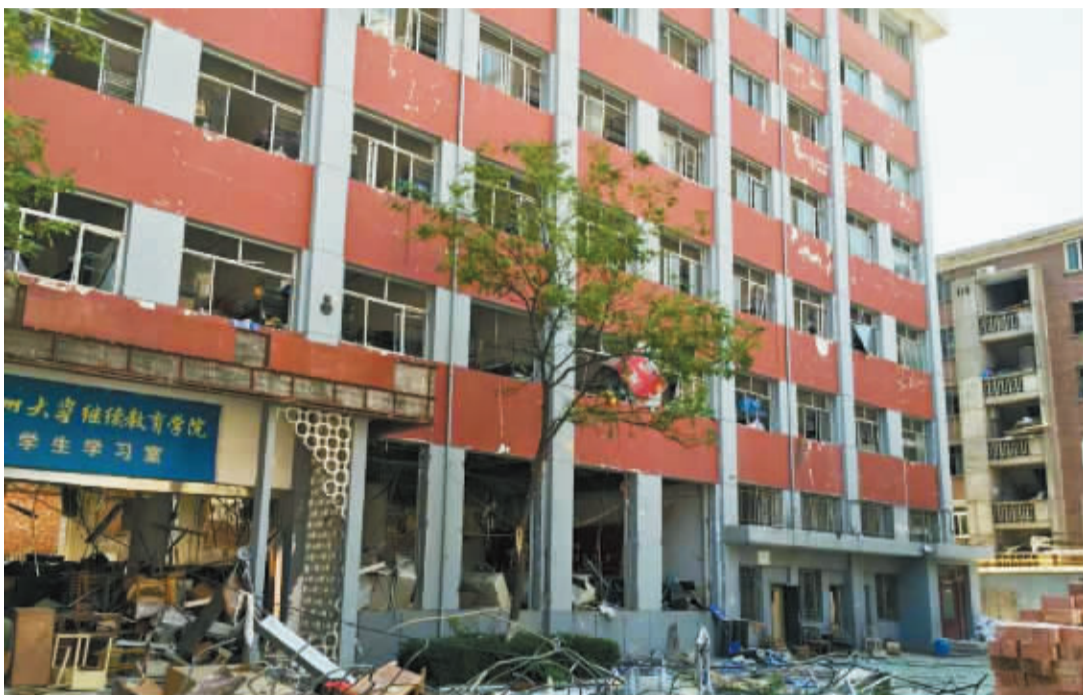
受爆炸冲击的东楼损毁最为严重,七层的玻璃窗均被不同程度震碎,有的窗户已整块脱落。
