# 坡陡弯急 推车入库竟跌破头

## 舟宿云庭居民抱怨地下非机动车车库通道设计问题

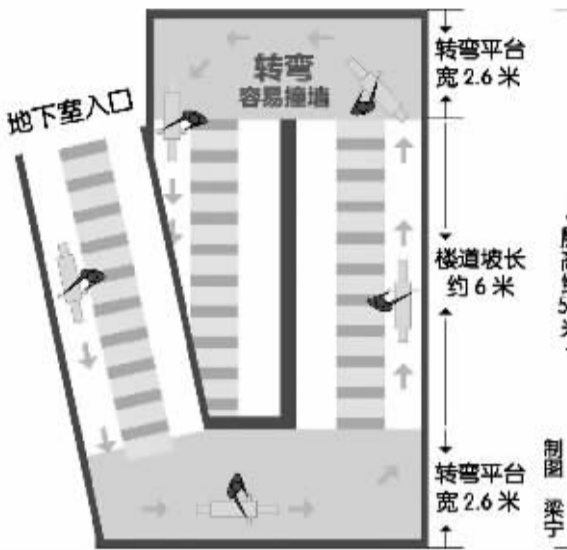
模拟顶视图

从入口处进入地下非机动车库，要经过3段斜坡和3个急转弯。记者目测，每段斜坡长度有6米左右，坡度较陡，后经实地测算约13.5度。中间是宽1.2米左右的混凝土台阶，每段十三四级台阶，左右两边铺设橡胶防滑垫，各宽约半米，供电动车上下。

每段台阶之间拐弯缓冲平台比较窄，长约2.6米，平台尽头是一面墙壁。电动车在惯性作用下很容易撞到墙壁上。

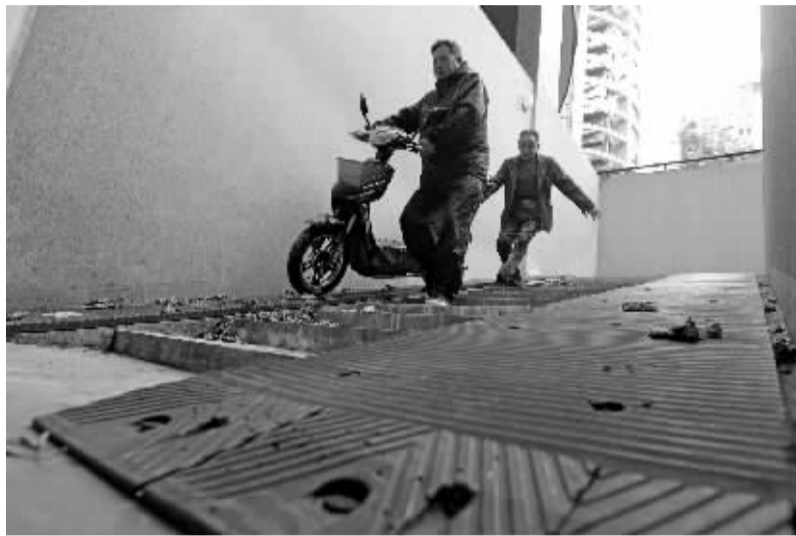
由于坡度比较陡，有居民要下坡停车时，需要有人在后面帮忙控制平衡。
