## 精装缘何变“惊装”？

见习记者 朱一诺 记者 程旭辉

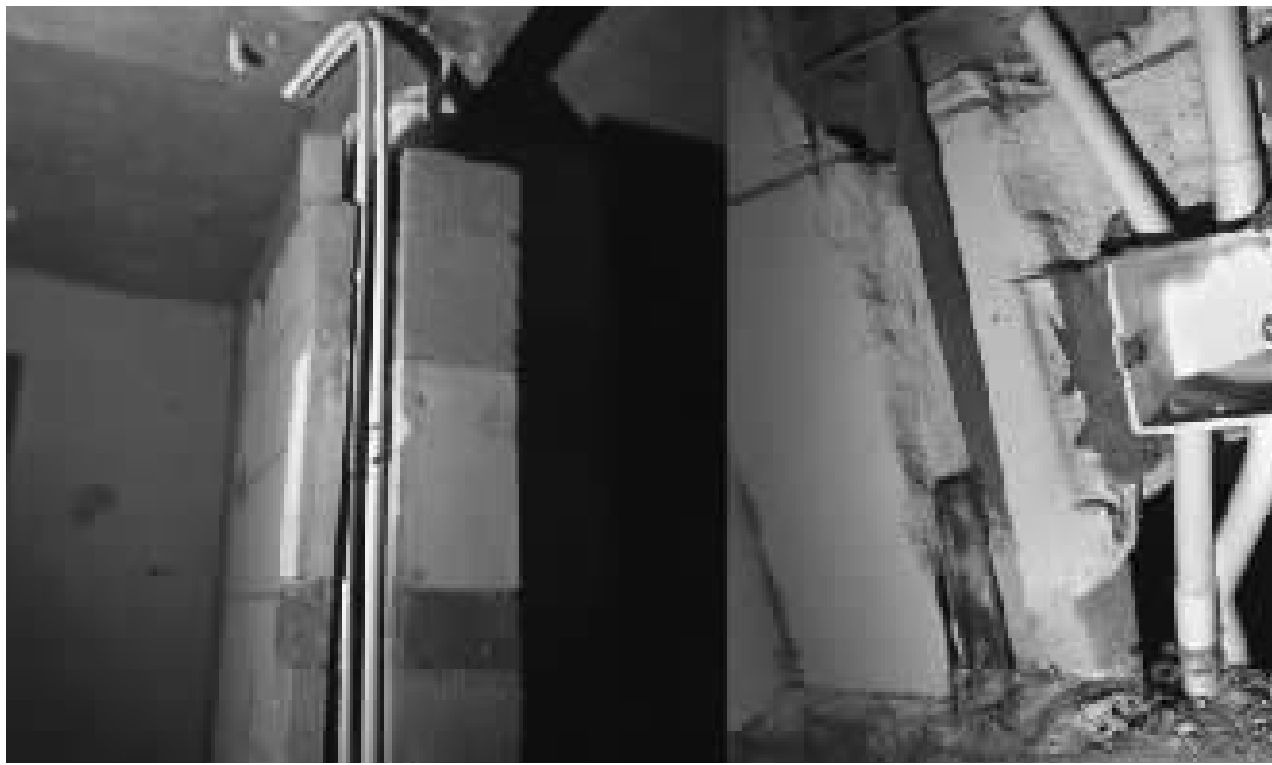
中梁首府装修现场。
