# 镇海骆驼菜场吊顶脱落砸伤21人

## 骆驼街道公布初步调查结果及处理措施

### 该菜场是镇海区菜市场改造提升示范工程

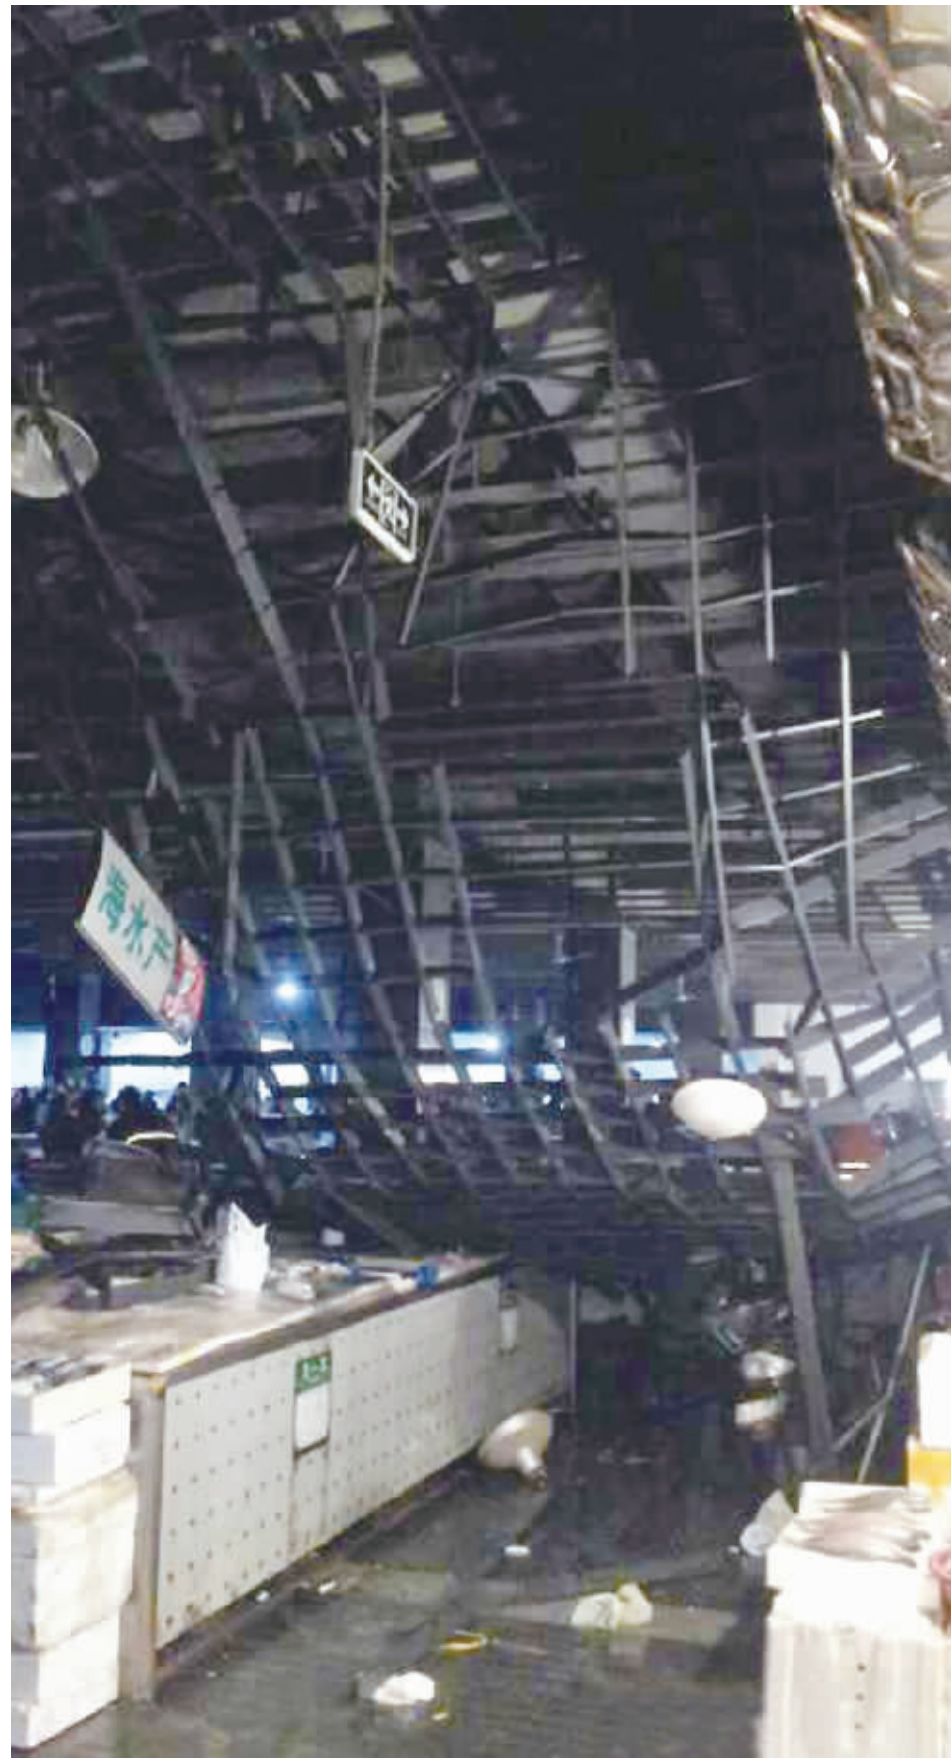
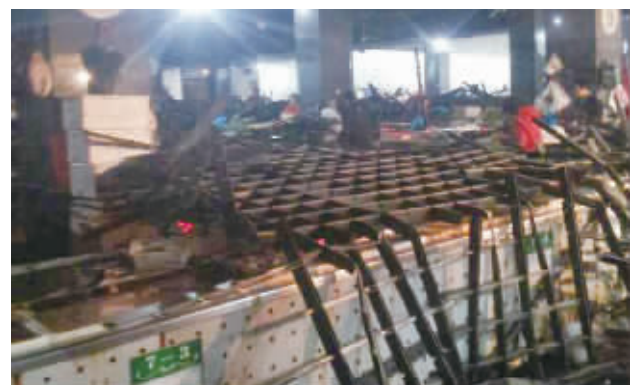
▲网友“jane未来星”供图  
◀网友“缘分天空484”供图

镇海骆驼菜场  
昨天清晨吊顶脱落  
时的情景。

“吊顶是一个整体结构，都是铝塑材料，几乎整块脱落了下来，事先毫无征兆，正在做生意的摊主根本来不及反应，不少摊主被砸了个正着，摊位也被砸得乱七八糟，遍地狼藉。”王先生说。

采访中，骆驼菜市场的管理人员告诉记者：“一楼为海鲜等水产交易区，面积大约3300多平方米，摊位有100多个，吊顶大约有三分之二掉了下来，为安全起见，剩下的三分之一随后也被拆除。”

由区质监、安监等专业部门组成的事故调查小组，组织专业人员对现场进行检测调查，初步分析，由于菜场一楼（海鲜摊位）潮湿和高盐分的现场环境，造成菜场一楼吊顶与龙骨连接的弹簧夹子快速腐蚀失去弹性，从而导致铝塑吊顶脱落。详细原因正由各方进一步核查中。

记者了解到，事故发生后，为确保骆驼菜市场经营户和买菜市民安全，当地组织人员对剩余吊顶进行拆除清理，同时安装了应急照明灯。该菜市场负责人方立说，管理方已对菜市场内的设施进行了安全排查，无其他安全隐患。昨天上午，该菜市场已恢复正常经营。

同时，已组织力量完成一楼照明设备的修复性安装，将对二楼吊顶进行检查加固，组织业主、质监、施工、设计等单位对菜场工程进行全面细致核查，部署确定下一步整改方案。
