开明大厦停车场横梁影响停车示意图

倒车雷达提示还有距离 这辆SUV的后雨刮器却撞断了 开明大厦停车场的横梁挺坑人

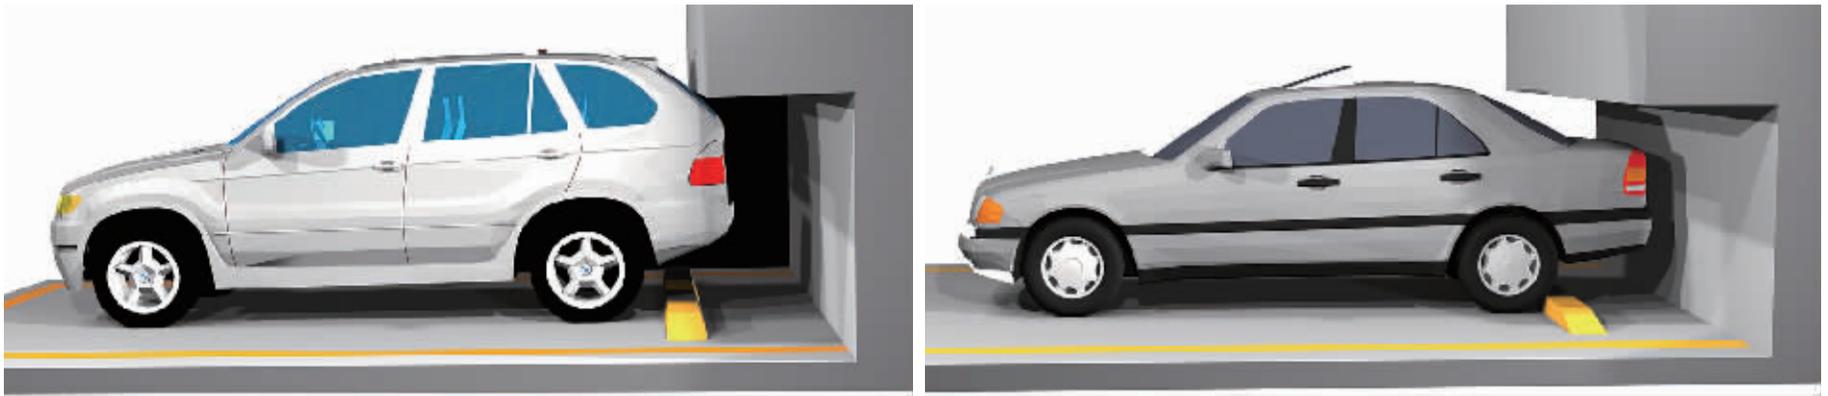
这道横梁离地约1米高，纵深也有1米多。记者在多个带横梁车位的后方，看到地上散落着不少碎裂的玻璃，很可能是碰撞后留下的。停车场3楼的管理员说，确实有不少车主在带有横梁的车位中招，很多人是第一次过来停车，不清楚这里的特殊情况。

朱经理量过横梁与里侧墙壁的距离，大约在1.1米，像商务车、面包车等大型车辆的停放，倒车雷达显示的是离墙距离，语音播报一米多的距离时，其实意味着快要撞上横梁了。

他表示，物业会尽快向停车场的产权单位申请资金，在横梁或是一旁的墙柱上，挂上一些更大更醒目的警示牌。

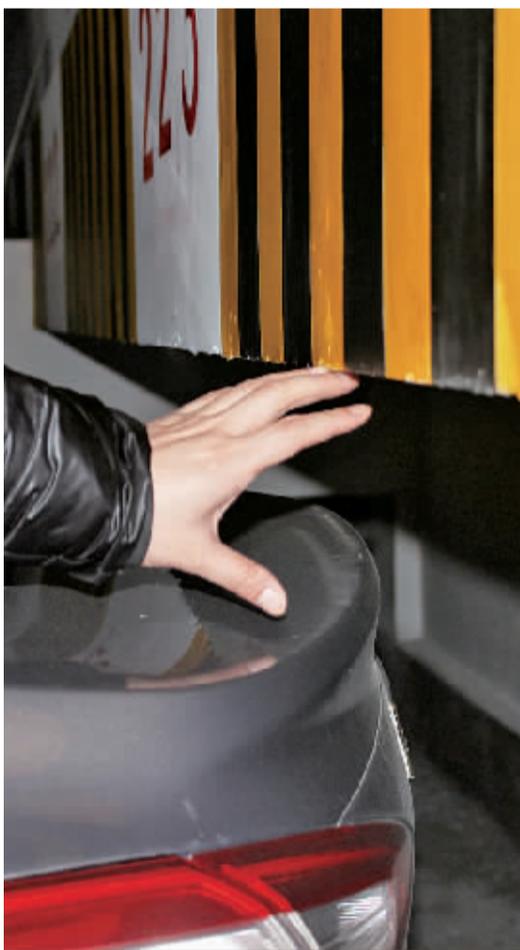
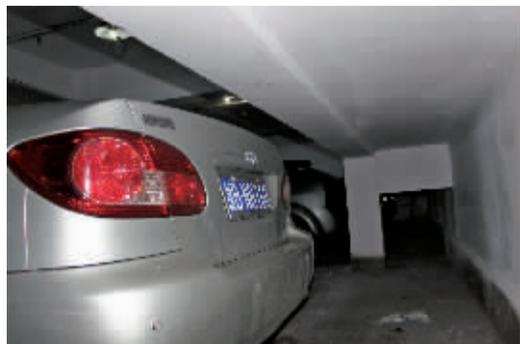
普通三厢车的车尾与横梁就差这么点距离。
