# 自来水管爆裂路面深夜塌陷

## 事发镇明路，疑系大型工程车碾压

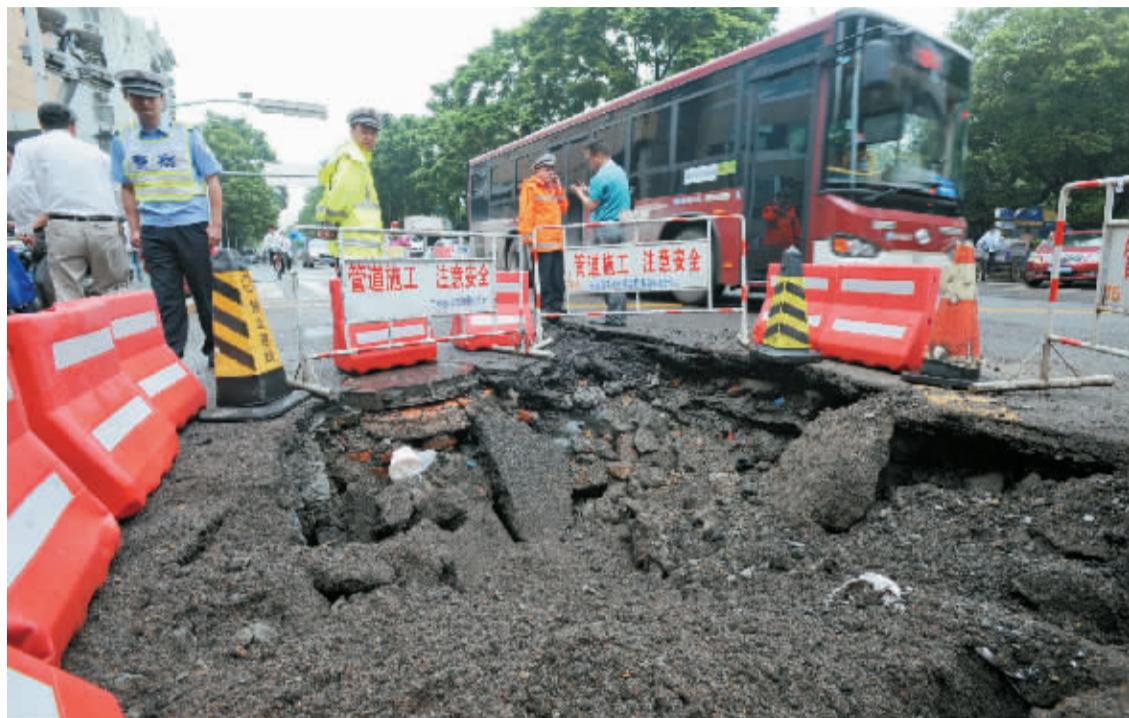
昨天上午，记者赶到现场看到，塌陷形成的坑洞有近一个车道宽，周边已被围挡围了起来。坑洞的表面覆盖着很多碎石，从面上看不太深。

昨天上午，塌陷的路面已被围了起来。 记者 龚国荣 摄

记者此后从宁波市城管供水部门了解到，爆裂的水管是一条直径为0.25米的球墨铸铁管道，深埋在地下1.5米处。此番爆裂，是由于其上部的道路长期受到重型车辆碾压造成。

根据清泉热线96390的记录，前天23点51分，96390接到110的电话，得知镇明路与迎凤街交叉口路面漏水。海曙供水公司抢修人员立即赶到现场关闭闸阀止水，并在挖掘机的配合下连夜抢修，于昨天凌晨4点30分将水管修复。

即对抢修区域进行临时性的安全围护。目前，坑洞已用混凝土浇平，待天晴时会采用沥青实施路面修复，以保障路面通行安全。
