# 城区道路为何一下雨就多坑洼

## 市政管理处解释原因

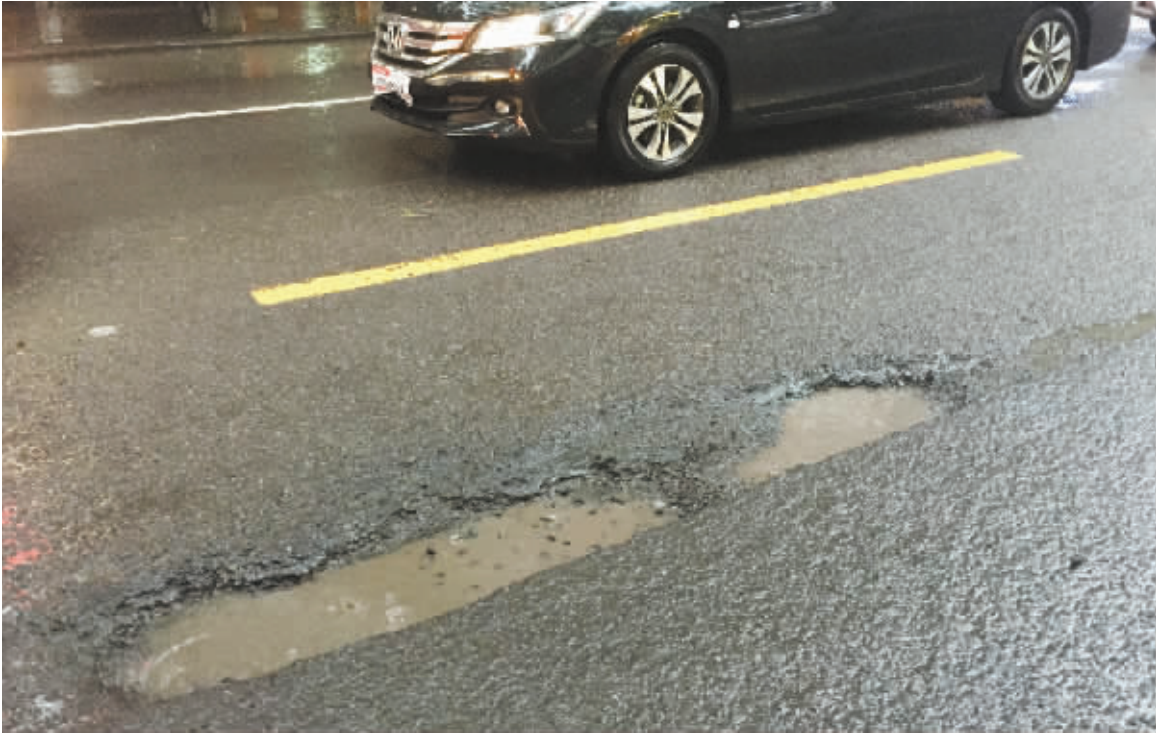
昨天上午,记者在曙光路看到,在长约数百米的道路上,已被大大小小上的坑洞所占领。因为雨势比较大,坑洞中积满了水,车子驶过去,掀起片片水花,行人纷纷躲闪。在曙光路与姚隘路的交口处,路面损坏也十分严重,路面上翻起的石子儿散了一地,车子过后,可以听到石子儿打到车身上的“呼呼”声。

曙光路上的积水坑洼路面。记者 唐严 摄

为什么宁波的市政道路一到阴雨天坑洼会这么严重呢?昨天下午,宁波市城管局市政管理处工作人员分析了几点原因。首先是连续降雨,这是近期坑洞密集的直接原因。从本月初开始,宁波一直处于阴雨连绵之中,已经长达半月之久,这在历史上也是罕见的。长期雨水冲刷浸泡致使路面承载能力下降、道路表面产生坑槽。

其次是过往大型车辆较多,尤其是超载工程车等重型车辆,对降雨期间承载力较弱的路面损害很大。市政道路设计主要考虑是供家用轿车通行,因此承载能力较低,如果遇到重型车辆,肯定会对道路造成损坏。

昨天,记者还从城管市政部门了解到,目前他们已经派人对道路的坑洞情况进行了巡查,因为雨天施工不便,待天晴之时,就立即开始修补。同时,对于损坏严重的路面,他们也在采取特殊工艺进行紧急处理。相关工作人员表示,现在,道路坑洼修补,主要有冷补法和热补法。冷补法是用快速水泥或者冷料沥青来修补,这只是个应急处理,效果差。还有一种是热补法,用的是

三是宁波处于江南,为典型性软土性地基,道路容易受损。同时,部分道路如环城北路等,建成投入使用年限较长,道路基层部分损坏,容易产生坑槽病害。

热料沥青,修补相对彻底,效果也好些。但在雨天,特别是气温又低的话,根本没办法用热料沥青来修补。因此,前段时间阴雨天在内,养护单位只能采取冷料沥青进行临时修补。
