# 避难区被装上了配电箱

江东凌江名庭业主的反应非常专业：“这是生命通道，不能随意装东西”

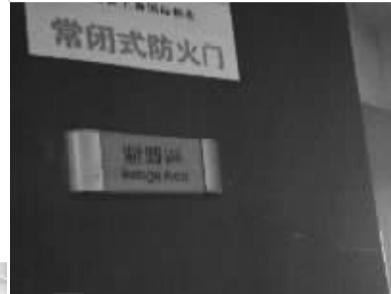
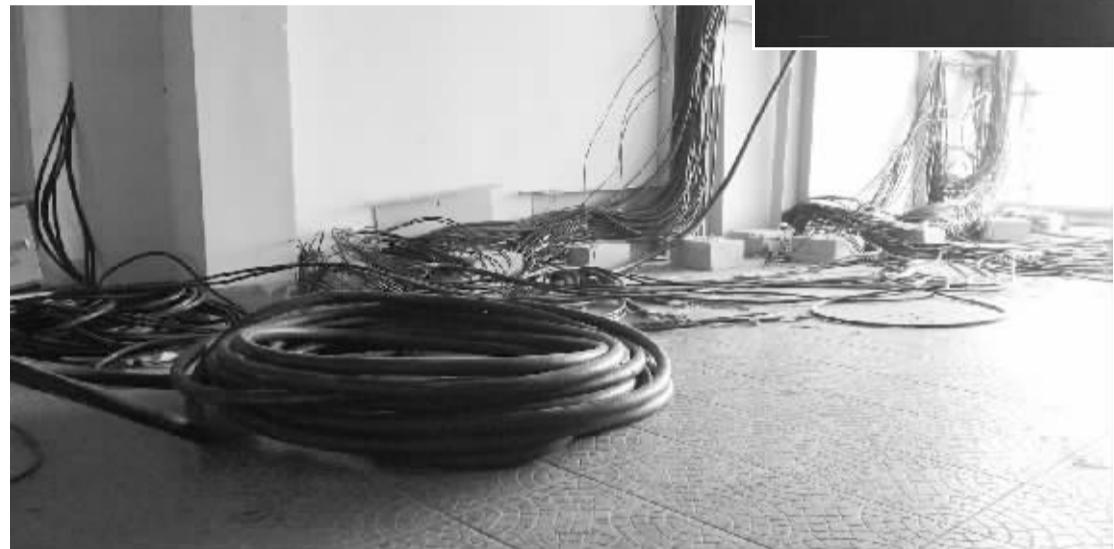
消防避难区里有大量穿墙电缆。 记者 殷欣欣 摄

避难区南侧的墙上架了一个金属槽，里面是密密麻麻的电缆线，每根有拇指粗。墙角的地上还有一大捆更粗的。这些电缆线都是从墙壁洞眼中穿过来的。

在墙根处有几个架空的墩子，上面有焊接的痕迹。

安消防支队江东区大队责令限期改正通知书：“根据《中华人民共和国消防法》第五十三条规定，我大队于2016年1月15日对你单位进行消防监督检查，发现存在下列消防安全违法行为：凌江名庭小区22楼、38楼避难区内设置电缆、配电箱及控制柜。责令你单位于2016年1月31日前改正。改正期间，确保消防安全。对消防安全违法行为，将依法予以处罚。”

记者在一楼大堂的墙上看到了贴着的新方案，正在征求业主意见。新方案是将工程所用开关电源箱和分控器箱放于每层空调外机井横梁后，箱子做好防水、防辐射处理，外观颜色喷涂成与所在位置外墙颜色同色。
