# 护栏竟带着220伏电压

## 事发彩虹南路,野蛮施工所致

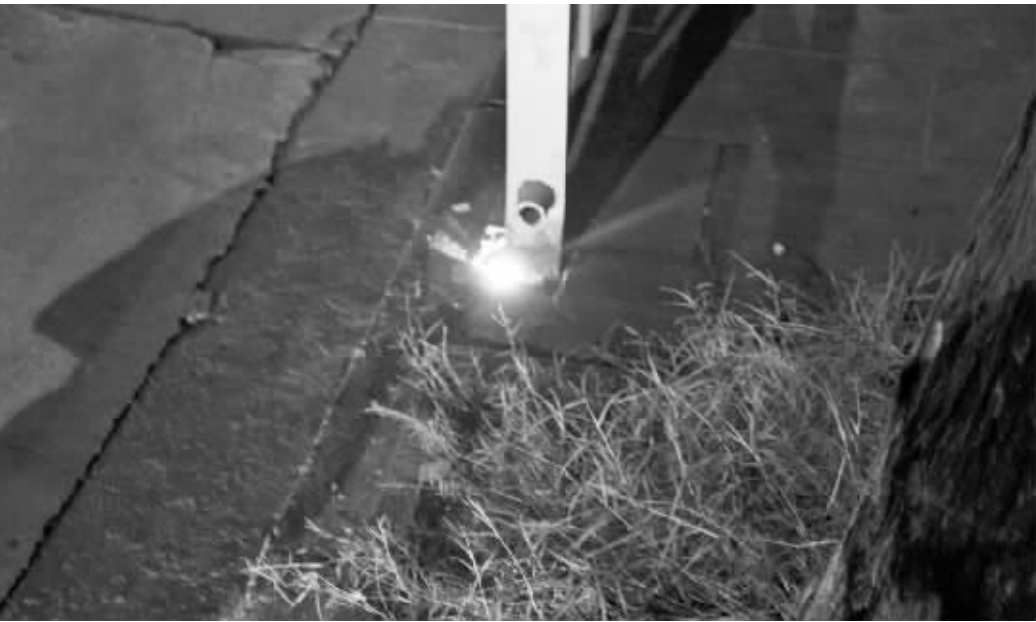
护栏底下不断冒出电火花。通讯员供图

这团电火花发出明亮的光,忽大忽小,就在护栏角与石

板交界处一直亮着。供电人员到场后观察了一会,用携带的设备测了下:好家伙,护栏上到处都带着电——220伏电压。

这究竟是怎么回事?昨天下午,记者联系上市供电公司。据工作人员反馈,技术人员当时确实测得护栏上有220伏电压,应该是漏电了,主要来自路面下的电缆,从地面上看是看不到的。

“这段路下面是有路灯排管的,漏电处正好挨着护栏角,所以就导电产生了电火花。”据介绍,因为路灯产权单位是市路灯管理所,这起事件也是由

记者随后向市路灯管理所工程部了解此事,之后又联系上江东分所。该所赵所长告诉记者,这起事件的主要原因,是护栏固定时深入地下,对地底下路灯排管造成损害进而漏电。

绍,施工安装护栏时,为了起到固定作用,是要深入底下打桩的,这样就触及埋在地下的排管,就会造成排管表皮损坏、破损,时间一久造成了漏电。

“正好漏电处上面就是铁质的护栏角,于是就产生了电火花。”赵所长说,220伏是一般家用电压,这也是非常危险的,所幸凌晨很少有人经过,否则后果不堪设想。

昨天下午,路灯管理人员开始对地底下排管进行全部更换。这段排管在两根路灯杆之间,长度30多米。目前,这一事件正在进一步处理中。
