宁波府楼盘的地暖装修合格吗？

昨现场抽样检测合格 业主：这下放心了

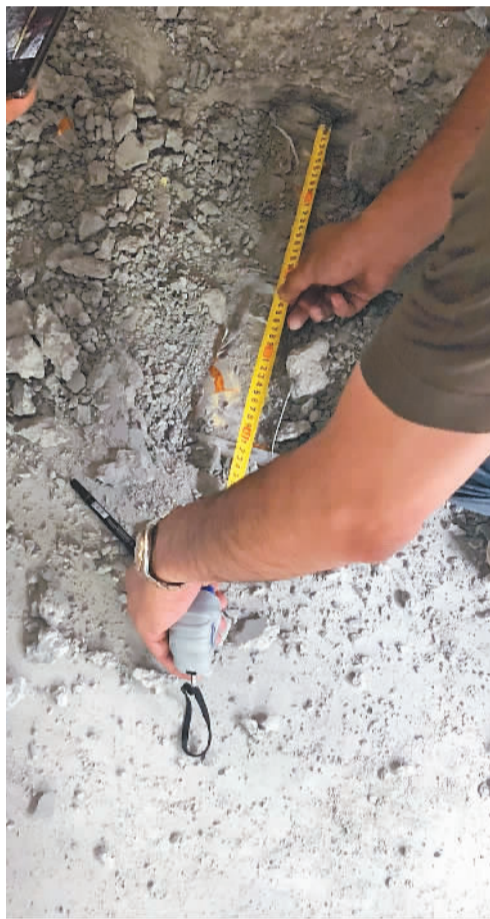
凿开地面，测量地暖管道间距。

在19幢802室，地面已完成混凝土回填工序，检测人员凿开地面，根据该户业主要求，客厅近阳台、厨房分别开凿两处，主卧、次卧各开凿一处，对地暖管道铺设状况进行实地勘察和测量。

经测量，19幢802室的客厅、次卧地暖管道间距抽样数据均为20-22厘米，主卧抽样数据中最大管道间距为24厘米。“虽然存在一定的误差，但在允许范围内，没有违反地暖铺设的标准。”有着多年装修经验的业主代表邵先生说。

“地暖管道铺设工艺相对复杂，需要测量的规范和数据也较多。”检测人员说，“经测量，混凝土回填厚度为4.5厘米左右，符合3-5厘米的标准；地暖管压力表显示的数值约为0.5MPa，属于正常范围；地暖管道下方的铁丝网、挤塑板、反射膜铺设等，也均符合正常标准。”

虽然地暖管道检测结果较为乐观，但业主代表邵先生是内行人，他发现房屋的墙面底层粉刷效果不理想。对此，开发商代表和装修团队表示，在下一步装修前会统一进行墙体的粉刷。另外，由于本次抽样检测的三户房屋地面被破坏，开发商将重新铺设整套地暖系统，并会把施工过程公开透明地回馈给业主，在地面回填、地暖施工验收前邀请业主到现场实地检查。
