## 电梯实际尺寸比竣工图小得多

### 奉化万璟华府问题多多遭业主质疑： 这样的房子是怎么通过验收的？

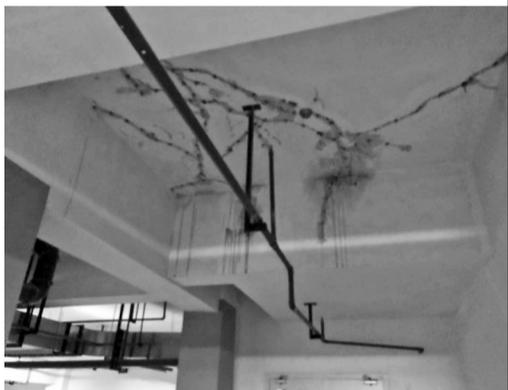
在地下车库，记者看到车库的天花板上好多地方都有渗水漏水的痕迹。业主告诉记者，此前下雨天，车库都是积水，楼顶也一样，水排不出去。

地下车库顶面裂缝。

关于小区地下车库漏水、渗水和地面破损

等问题，有关部门表示这个问题确实比较严重，会责成房开商进行灌浆处理，迅速整改。

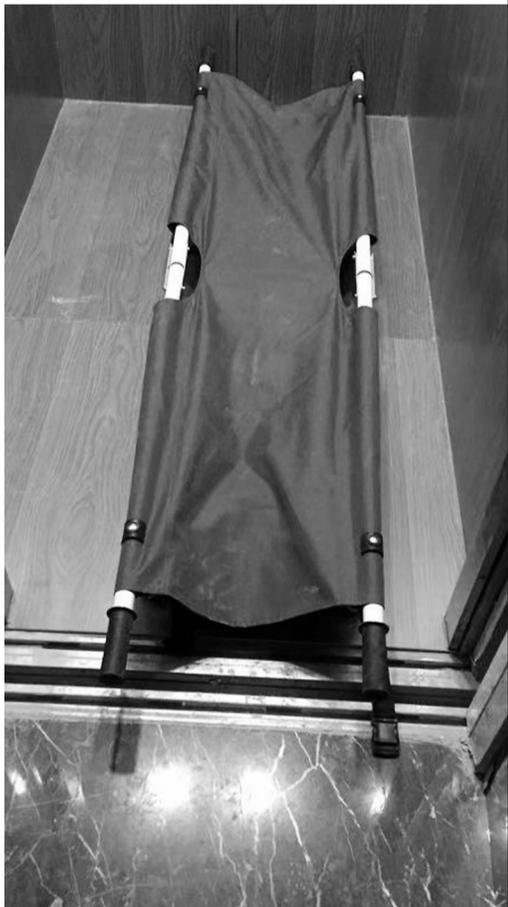
在现场，一业主用卷尺测量了电梯门的实际宽度，只有0.8米。轿厢内，加上防护板厚度后，电梯的宽度约为1.1米，深度约为1.8米。

另一个业主给记者出示了他们在住建局申请信息公开拿到的竣工图复印件，电梯的轿厢设计是宽1.1米，深2.1米，净开门是0.9米。现在实际电梯尺寸深度少了0.3米，电梯门实际开口少了0.1米。

设置的担架电梯却放不进担架。
