# 小火如何燃成大火？ 火势为何蔓延成灾？ 这4组实验 或许能说明一些原因

昨天，宁波市消防救援支队在慈溪市观海卫镇一处废弃厂房进行了4组实验，对比用不同材质的“防火墙”进行防火分隔的差异，以及在面临相同程度的大火时，各自“表现”。

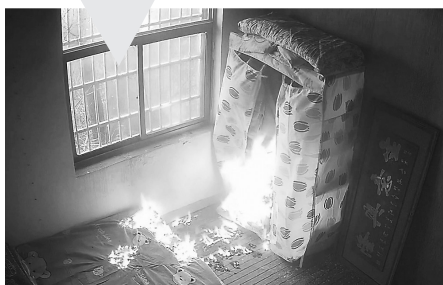
地点：

慈溪观海卫镇  
一处废弃厂房

### ●防火阻隔材质：

1号房间，房间和客厅之间用木板墙分隔，木板墙到顶

2号房间，房间和客厅之间用石膏板分隔，石膏板到顶

3号房间，房间和客厅之间用实体墙分隔，实体墙到顶

4号房间，房间和客厅之间用实体墙分隔，实体墙未到顶
