市面上的智能充电柜都安全吗?

消防实验显示:碰上"不靠谱"的电瓶,充电柜也会"惹火烧身"

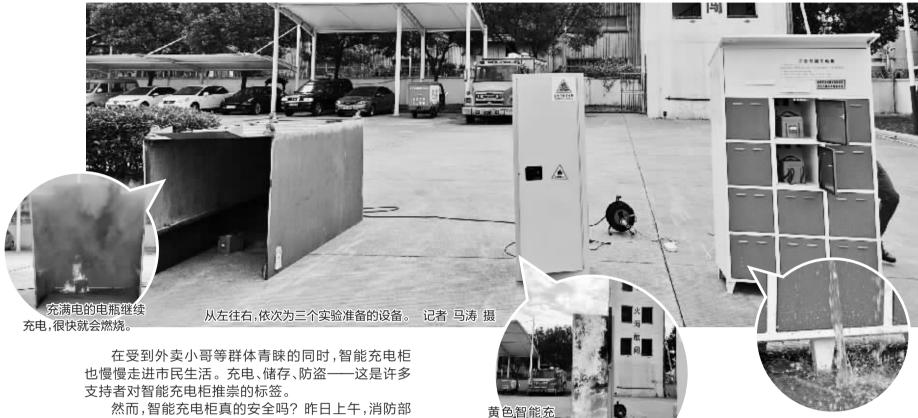
电瓶燃烧3分钟后,发生了燃爆

众所周知,拆下电瓶 再去找插座充电,是十分 危险的。为了验证这一 点,消防部门进行了一个 实验: 先将拆下的电瓶充 满电,然后继续充电。十 几秒钟后,电瓶冒出了黑 烟。1分钟后,电瓶就开始 冒出黑烟。至第3分钟时, 电瓶发生燃爆。

记者看到,电瓶完全 燃烧并产生大量浓烟,还 伴随强烈刺激性气味。燃 爆后,整个电瓶彻底变形 破裂,而这也加剧了火势 的继续蔓延。消防员见
