第二部黑匣子已找到

事故的一些疑问,权威回应在这里

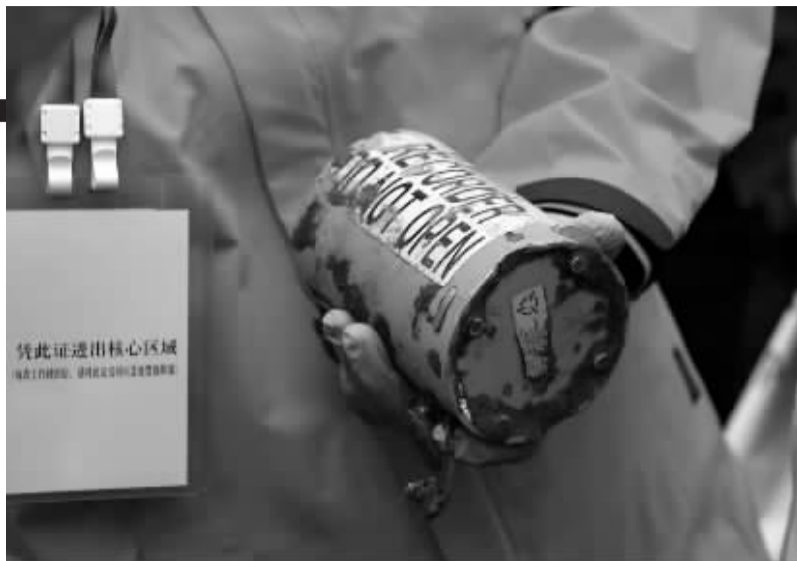
►找到的第二部黑匣子。

飞机一般装有两部黑匣子,刚刚发现的第二部黑匣子为飞行数据记录器。其中的数据能够为事故原因分析提供真实、客观的证据。经检查,记录器其他部分损毁严重,数据存储单元外观较为完好。目前,该记录器已送往北京专业实验室进行译码工作。

据介绍,飞行数据记录器一般安装在客舱尾部,记录时长25小时左右,记录参数约1000个,记录着飞机的高度、速度、航向、俯仰角、滚转角、垂直速度等状态参数,驾驶员操纵飞机的驾驶杆、驾驶盘、脚踏位

置和通话按钮等参数,以及自动驾驶仪、自动油门等机载系统状态参数。在发动机启动时开始记录,发动机停车后终止记录。
