# 大修的复杂性超出预期 灵桥计划明年2月可完成拱肋合龙

## 桥基加固取得阶段性成果

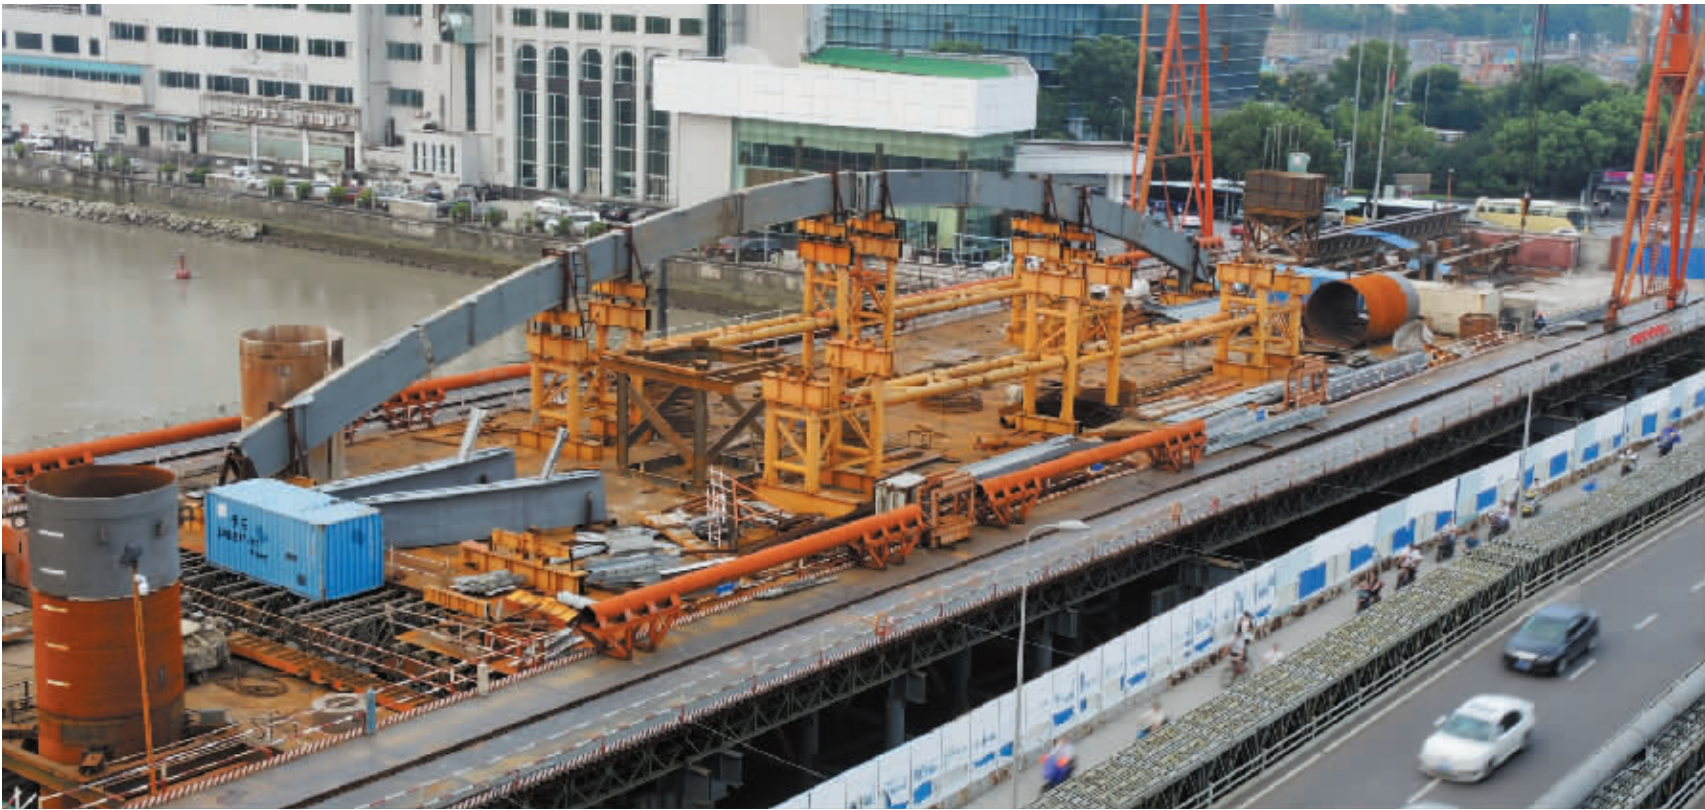
昨天下午拍摄的正在大修中的灵桥。 记者 龚国荣 通讯员 周俊
