在建工程生生阻断了泄洪河道

如遇暴雨鄞南鄞东可能一片汪洋
水利部门将回访影响防汛违法整改情况

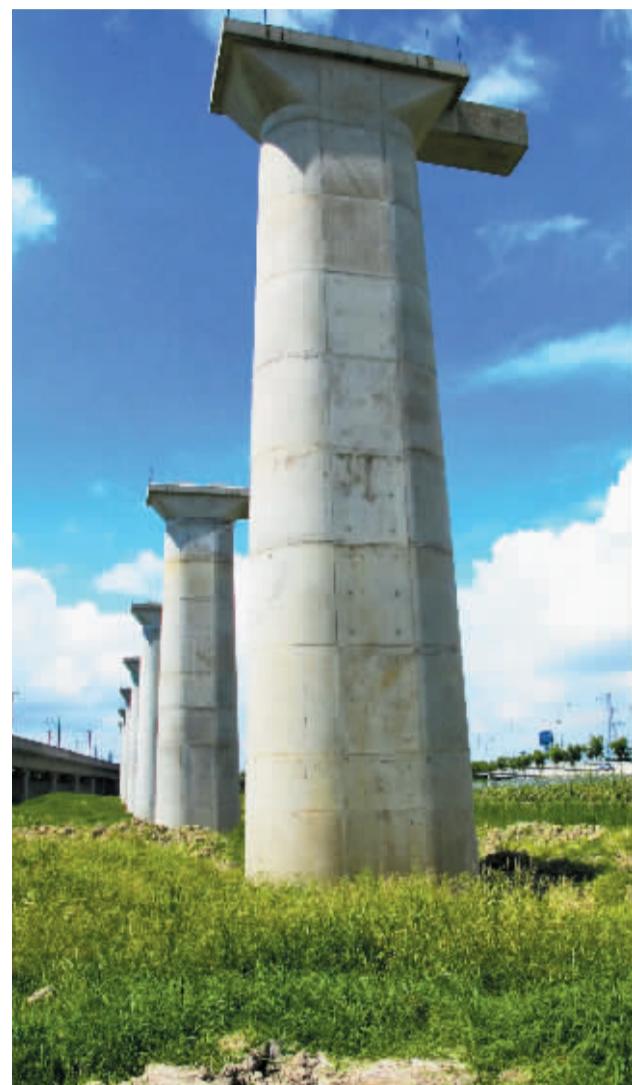
昨天上午9时，记者在鄞州水利局水政监察大队工作人员的陪同下，首先来到铁路北环线潘火段，看到这儿有十多根高大的柱子高高地耸立着，还有的正在建设之中。鄞州区水利局水政大队的有关负责人告诉记者，这些柱子所在的位置正是大东江的河道中心。大东江作为宁波和鄞州的骨干防洪河道，与中塘河相接，如果此处被堵，鄞南的云龙、下应等地的积水根本无法排出去，如果遇到像7月21日北京或7月16日鄞州龙观那样的暴雨，后果将不堪设想。

这些柱子占据了大东江的河道。

另据介绍，按照有关规定，在河道施工建设都应该经过水利防汛部门的批准，但是铁路北环线从设计到施工都没有经过批准，水利部门曾多次纠正其违规行为，但是收效甚微。今年有关部门曾经召开两次协调会，限施工方在6月15日前，在工地的旁边挖一条15米的临时河道，以保证大东江的正常行洪排涝，但是记者在现场看到，这条临时河道只有三四米宽，远远不能满足防汛的需要。
