## 雨水缠绵 赖上甬城 多条道路 成“大麻脸”

十多天已修复  
路面坑洞 1747处

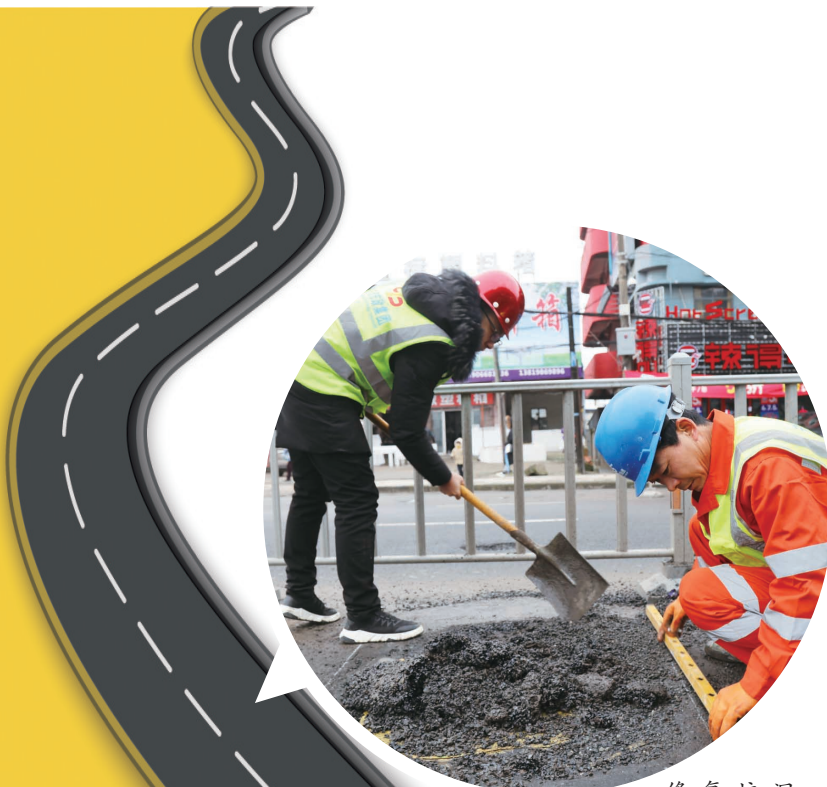
修复坑洞前,工作人员先要测量好面积

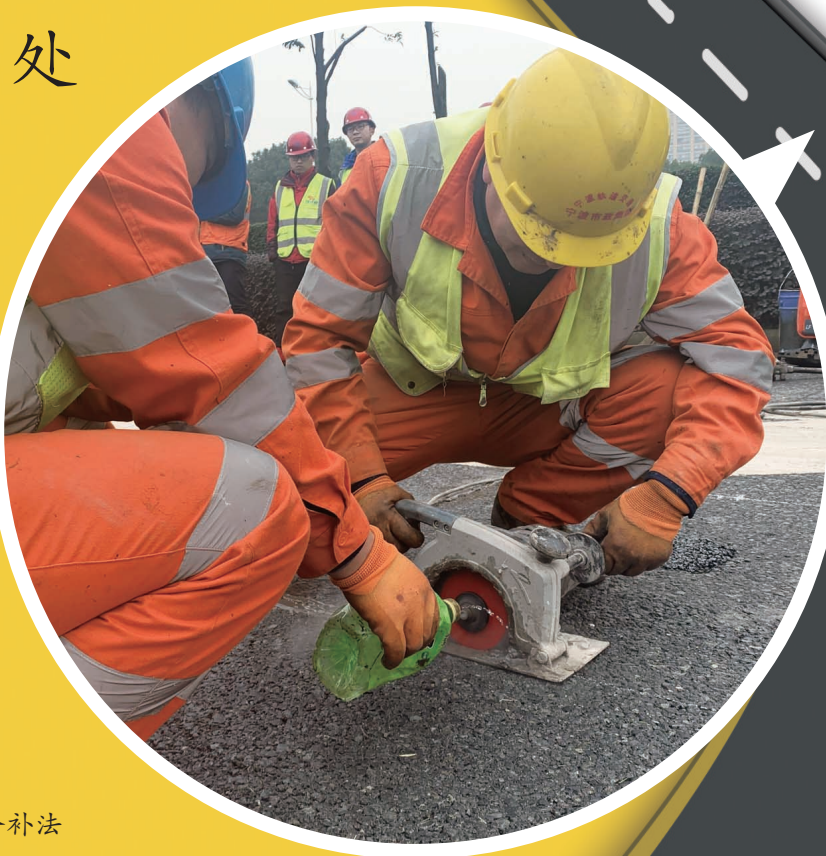
对坑洞路面进行切割,准备填充材料。  
记者 陈嫣然 摄

修补坑洞分热补和冷补  
热补法需要在不下雨的情况下进行  
连续阴雨天只能选择沥青袋填坑的冷补法
