## 宝龙广场工地路面发生坍塌 相关负责人:工人正在开挖地下室 全市紧急排查深基坑工程施工安全

昨天早上7点半,宁波高新区宝龙广场工地西侧路面发生坍塌,两辆渣土车、一辆农用车和一辆轿车陷进深坑,幸未造成人员伤亡。目前,事故工地已围栏封闭,并进行泥浆回填。

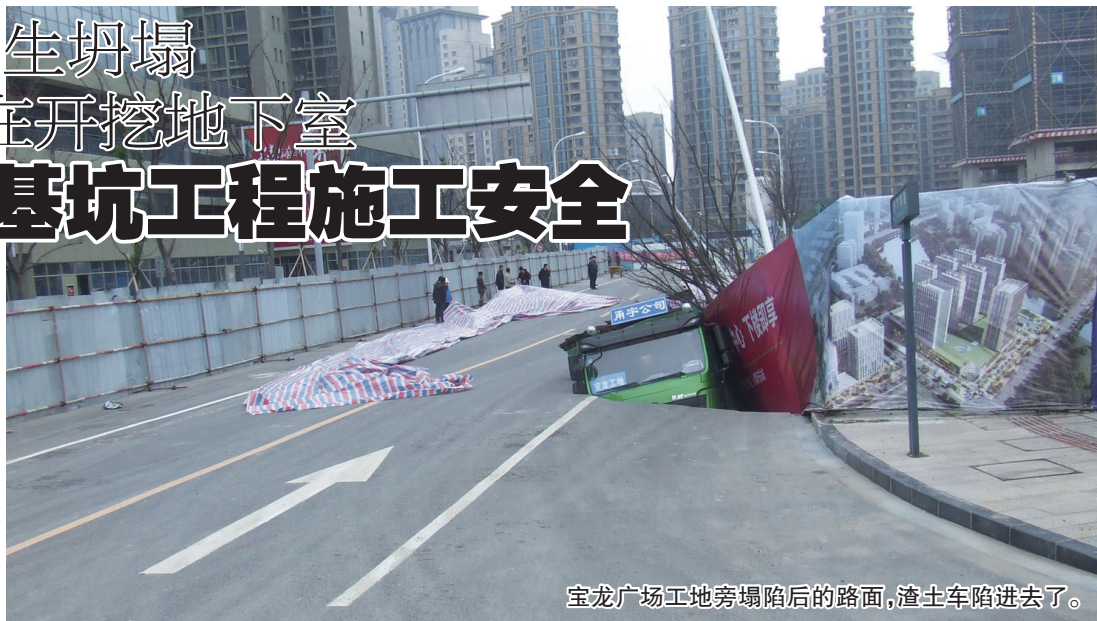
宝龙广场工地旁坍塌后的路面,渣土车陷进去了。

事发后记者来到现场,发现塌陷的是靠工地的半边马路,塌陷路段约有30米长,5米宽。陷在深坑里面的大型渣土车,只露出小半个车头,车头上挂着“甬宇公司”、“宝龙工地”的字牌,塌陷的深度估计有两米以上。原本建好的半边马路已面目全非,路灯也倾倒了。

记者随后看到塌陷路面与正在挖地下室的工地相连,中国建筑第八工程局有限公司负责该宝龙广场施工建设的一名李姓经理介绍,该工地维护桩都已打好,此前已经进入地下室开挖。前一天对该部位旁边的泥浆进行挖掘后,并没有异常。昨天早上7点半,路面就突然坍塌了。这些车辆都是停在路边的,里面没有人,也未造成人员伤亡。事发后,出于安全考虑对现场进行围栏封闭,并进行泥浆回填。

当天下午,相关部门陆续赶到现场进行调查。不一会儿,高新区方面发来事故说明:2019年3月10日上午,在建项目宁波国家高新区宝龙广场(GX04-01-12地块)西侧路面发生坍塌,目前现场未发现人员伤亡。此事件造成新晖南路东侧(文康路以北段)路面坍塌长度约30米、宽度约5米(含人行道位移部分),2辆渣土车、1辆农用车和1辆

轿车陷车,基坑西侧局部围护桩底部向坑内倾斜。事件发生后高新区管委会立即疏散无关人员,封闭现场防止二次事故发生,并会同建设单位尽快组织相关专家论证事件原因及下一步调处方案,同时在全区范围内迅速对此类隐患开展自查,防止类似事件发生。

事发后,市住建局即通知各地组织开展全市深基坑工程施工安全专项检查,防范杜绝类似事故的再次发生。同时印发《关于切实加强房屋建筑和市政工程深基坑施工安全管理工作的紧急通知》。

二、强化措施,加强深基坑工程重点环节管理  
(一)完善深基坑的设计、施工方案及专家论证工作。(二)落实深基坑施工现场各项安全管理措施。(三)加强对基坑周边建筑的安全防护工作。(四)建立完善深基坑工程应急抢险预案。

(一)自查自纠。施工、监理企业必须从即刻起至3月11日,在一天时间内,对所有在建深基坑工程进行全数排查,对检查中发现的隐患必须定人、定时、定措施及时进行整改,如一时无法整改的必须停工整改。
