■《三十多年老房子,居民住得心慌慌》后续

多部门“会诊”老房子开出“药方”

对渗漏、沉降等问题维修并进行全面检查

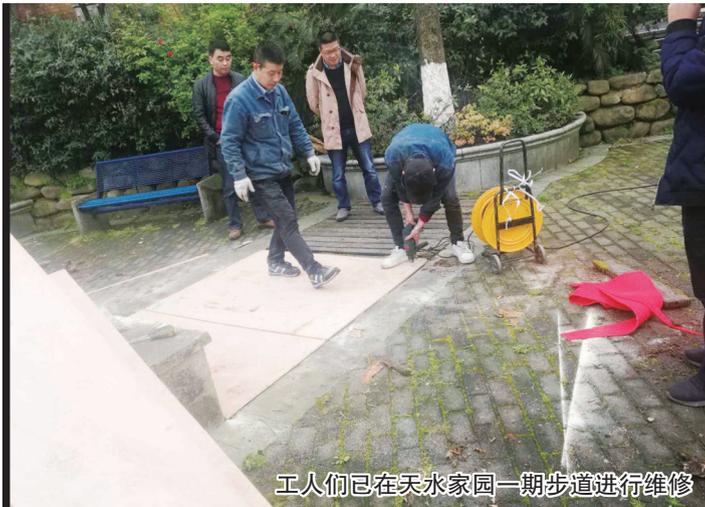
工人们已在水天家园一期步道进行维修

昨天,天水社区居委会叫来工人,对腐烂断裂的木板进行维修。记者在现场看到,工人们首先对河西岸的一片木板区域进行维修,将腐烂的木板拆除,裸露的钉子一一拔掉。然后补上新的木板,新木板固定好后,再用防滑垫进行铺设。

“步道的整体维修定在今年四月份。目前,我们首先对腐烂断裂的木板进行清除,换上大块的新木板,大概花两三天时间,可以临时补救好破损木板步道。但这并不是彻底维修,主要是为了消除眼前的安全隐患,让居民们走在上面保证安全。”天水社区居委会陈书记告诉记者,“我们已经与区住建部门协调好了,到今年四月份借助海绵城市工程项目,这里的步道问题可以得到全面修整。”

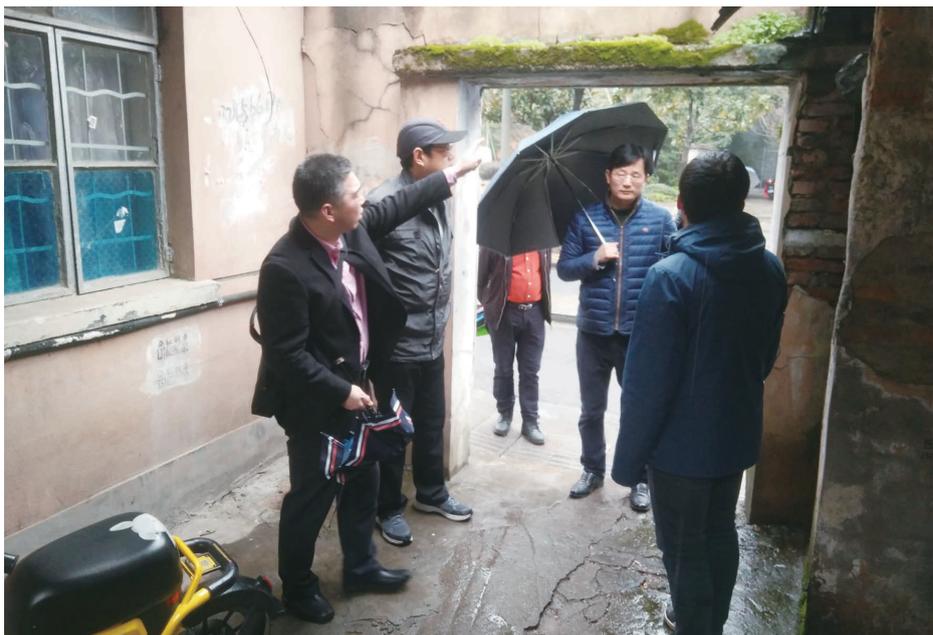
一、该房屋的室内楼梯间两侧墙体粉刷层掉落较多,主要体现在一层墙体,因为该墙体对应室内厨房卫生间,底层墙体潮湿、粉刷层水泥含量较少。

二、三楼楼梯间的楼梯梁底部局部钢筋锈胀,粉刷层掉落;部分住户家里卫生间、厨房等位置存在渗漏水

三、北面单独建造的一层自行车棚比较老旧,该车棚西侧外墙存在不均匀沉降,沉降近期无明显变化,表面粉刷层空鼓开裂明显。

海曙区住建局会同相关单位到老楼现场勘查。海曙住建局 供图

二、协调业主抓紧做好局部维修工作,具体由区住建局指导江夏街道,对现场发现的棚西侧外墙粉刷空鼓开裂、楼梯间两侧粉刷脱落、三

楼楼梯梁底部钢筋锈胀等问题进行局部维修,并尽快开展入户检查,若发现安全隐患,将督促房屋使用安全责任人及时采取维修加固等措施,消除安全隐患。
