楼道口混凝土雨棚整个塌落

事发江北姚景花园,有位业主3秒前刚进门

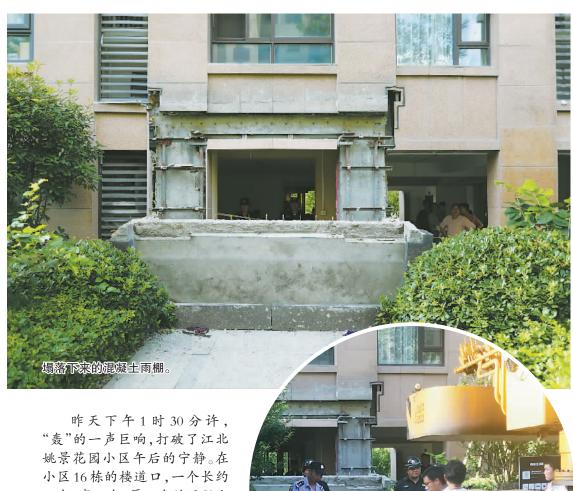
三米、宽一米、厚一米的混凝土 雨棚整个塌了下来。就在3秒 钟之前,该楼的一名业主才刚 刚进门,亲历了这幕险情。

记者在现场看到,在塌落的雨棚断裂面上, 参差不齐地裸露着一些钢筋头,露出断裂面从3 厘米到6厘米不等。据介绍,这些钢筋头的长度, 就是植入楼道口墙体内的钢筋长度。一辆大吊 车,停在塌落的雨棚三五米开外。

从现场初步勘查情况来看,这是一起完全 没有按照施工图纸施工的违规事件。"市住建委 安全质量监督总站副站长陈军这样告诉记者, "从塌落的雨棚可以看出,原本应该整体浇筑的 这个雨棚,并没有按图施工,而是采用了后期钢 筋植入的植筋法来施工,而且,从断面上裸露的 钢筋长度来看,植入的钢筋长度也远没有达到保 护长度。"

目前,陈军副站长了解到的情况是,该小区 一共有类似的雨棚10个,是分两个标段由两家 施工单位来施工的。接下来,他们将对剩下的9 个雨棚所在楼道口进行加固,做好安全防护措 施,然后请第三方检测单位对这些雨棚进行鉴 定,进一步查明有几个雨棚是存在这种情况的。 "如果明确是存在类似问题的,将一律全部拆 除,消除安全隐患。"
